Fiche des laisses de crue		 	
		Fiche n° AR1			
Atlas des Zones Inondables de l'Argence					
Commune	Anais				
Date de l'enquête	Février 2005	Dressé par	JL.Vidorreta		
Situation					
Source		Fiabilité du repère*	2		
Description	1990 ? : Niveau 0 au coin du bâtiment				
Photo/Localisation

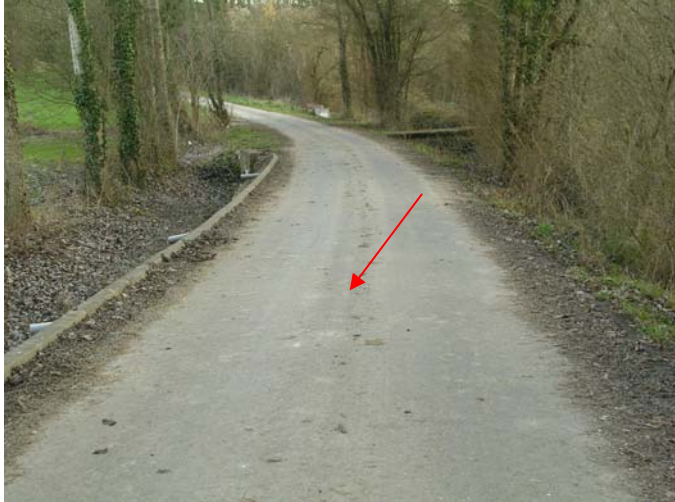
Fiche des laisses de crue Fiche n° AR5

Atlas des Zones Inondables de l'Argence					
Commune		Anais			
Date de l'enquête		Février 2005		Dressé par	
Situation		JL.Vidorreta			
Source				Fiabilité du repère*	
				1	
Description		1977 : 30 cm au-dessus de la route			
Photo/Localisation
